四川羽佳模塑有限公司土壤污染 隐患排查报告

编制单位： 四川羽佳模塑有限公司

编制时间： 二零一八年十二月

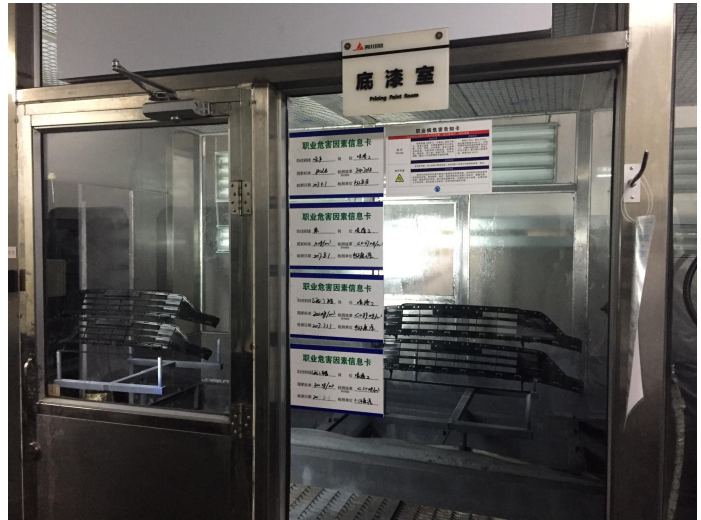
<p>拌料间</p>	<p>根据现场勘察，拌料间地面硬化，硬化较完整，未见破碎情况，未见地面污染痕迹</p>	 
<p>一车间成品库</p>	<p>根据现场勘察，一车间成品库地面硬化，硬化完整，有防渗措施，未见破碎情况，未见地面污染痕迹</p>	 
<p>一车间喷漆房</p>	<p>根据现场勘察，一车间喷漆房位于二楼，喷漆房下部有托盘防渗，同时将喷漆废水收集循环利用，未见地面污染痕迹</p>

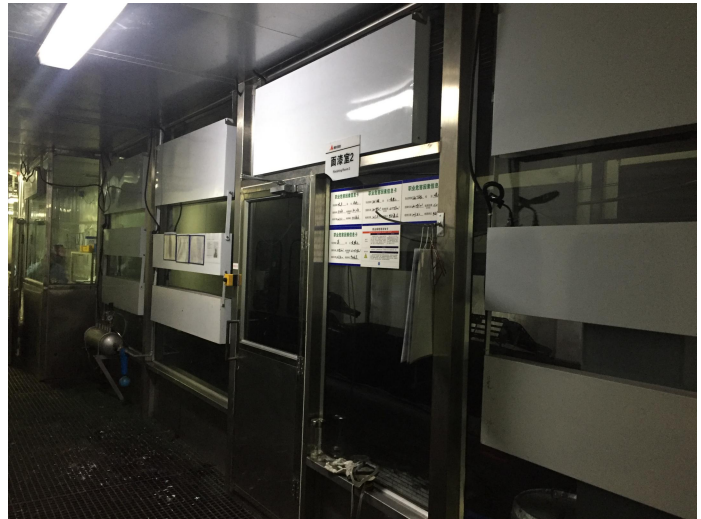
<p>一车间 喷漆房 循环水池（地 下）</p>	<p>根据现场勘察，一车间喷漆房循环水池地面硬化，硬化完整，有防渗措施，未见破碎情况，未见地面污染痕迹</p>	 
<p>一车间 磨具存 放区</p>	<p>根据现场勘察，一车间磨具存放区地面硬化，硬化完整，有防渗措施，未见破碎情况，未见地面污染痕迹</p>	 
<p>二车间 储物间</p>	<p>根据现场勘察，二车间储物间地面硬化，硬化完整，未见破碎情况，未见地面污染痕迹</p>

(1) 水坑或渗坑（“有简单防渗设施水坑”）：一车间喷漆房循环水池（地下）。经现场勘探，一车间喷漆房循环水池（地下）地面硬化，有防渗措施。若循环水池发生跑冒滴漏事件，易对厂区内土壤造成污染，潜在污染因子为pH、重金属（Pb、Hg、As、Cd、Cu、Cr、Ni）、挥发性有机物。

（1）水坑或渗坑（“有简单防渗设施水坑”）：一车间喷漆房循环水池（地下）。经现场勘探，一车间喷漆房循环水池（地下）地面硬化，有防渗措施。若循环水池发生跑冒滴漏事件，易对厂区内土壤造成污染，潜在污染因子为pH、重金属（Pb、Hg、As、Cd、Cu、Cr、Ni）、挥发性有机物。

1. 加强对一车间喷漆房循环水池（地下）的管理，安排专人定时巡查，若发现渗漏，应及时进行整改，防止污染物跑冒滴漏造成土壤污染，防止污染物向四周扩散；
